การประเมินผลกระทบสิ่งแวดล้อม ทางหลวงหมายเลข 108  
สะพานแม่กลาง - บ.บ่อแก้ว จ.เชียงใหม่

ร่างรายงานการประเมินผลกระทบสิ่งแวดล้อม  
(Draft EIA Report)

สิงหาคม 2568

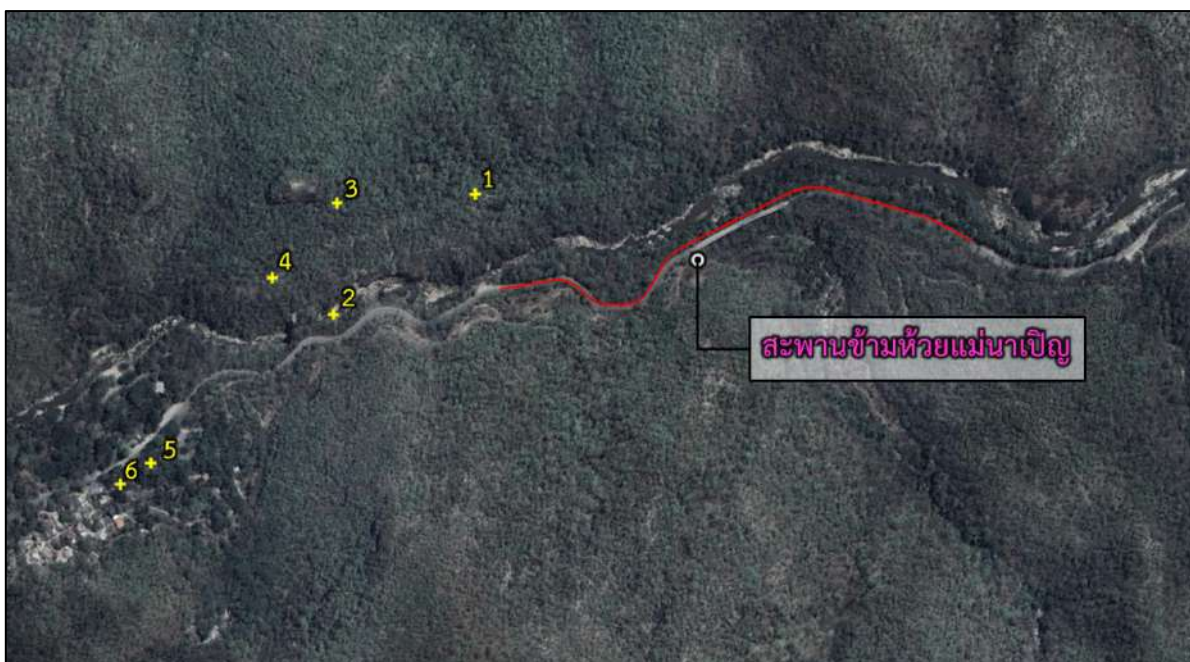
รูปที่ 4.3-4 ตำแหน่งการจุดตรวจวัดที่นำมาใช้พิจารณาค่าพื้นฐาน

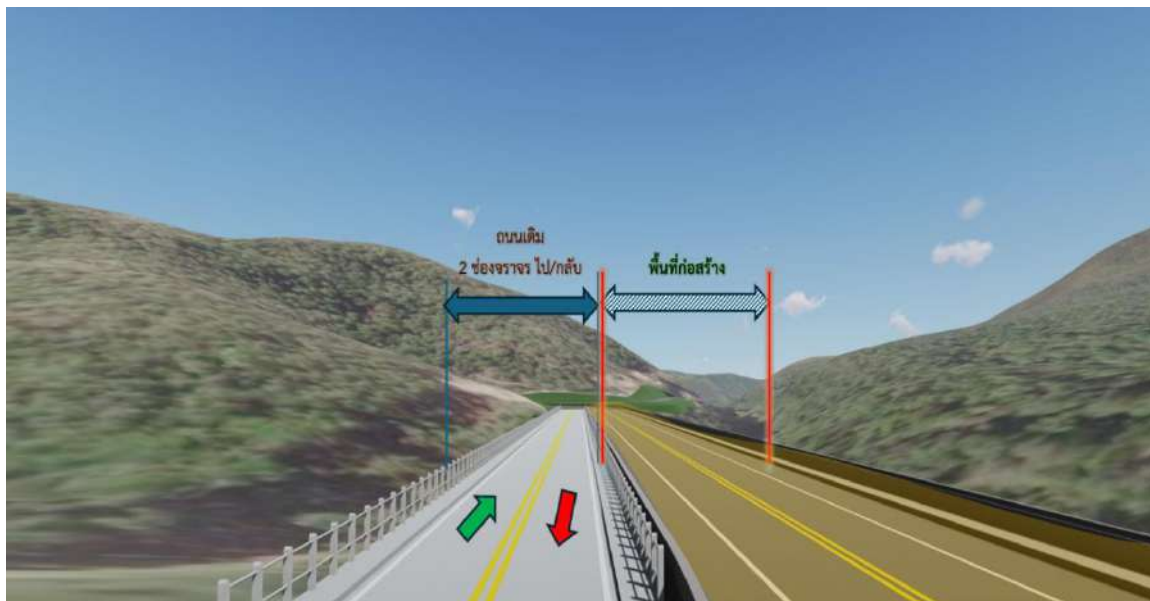
รูปที่ 5.1-12 การจัดจราจรระหว่างก่อสร้างของโครงการ บริเวณช่วงสะพาน

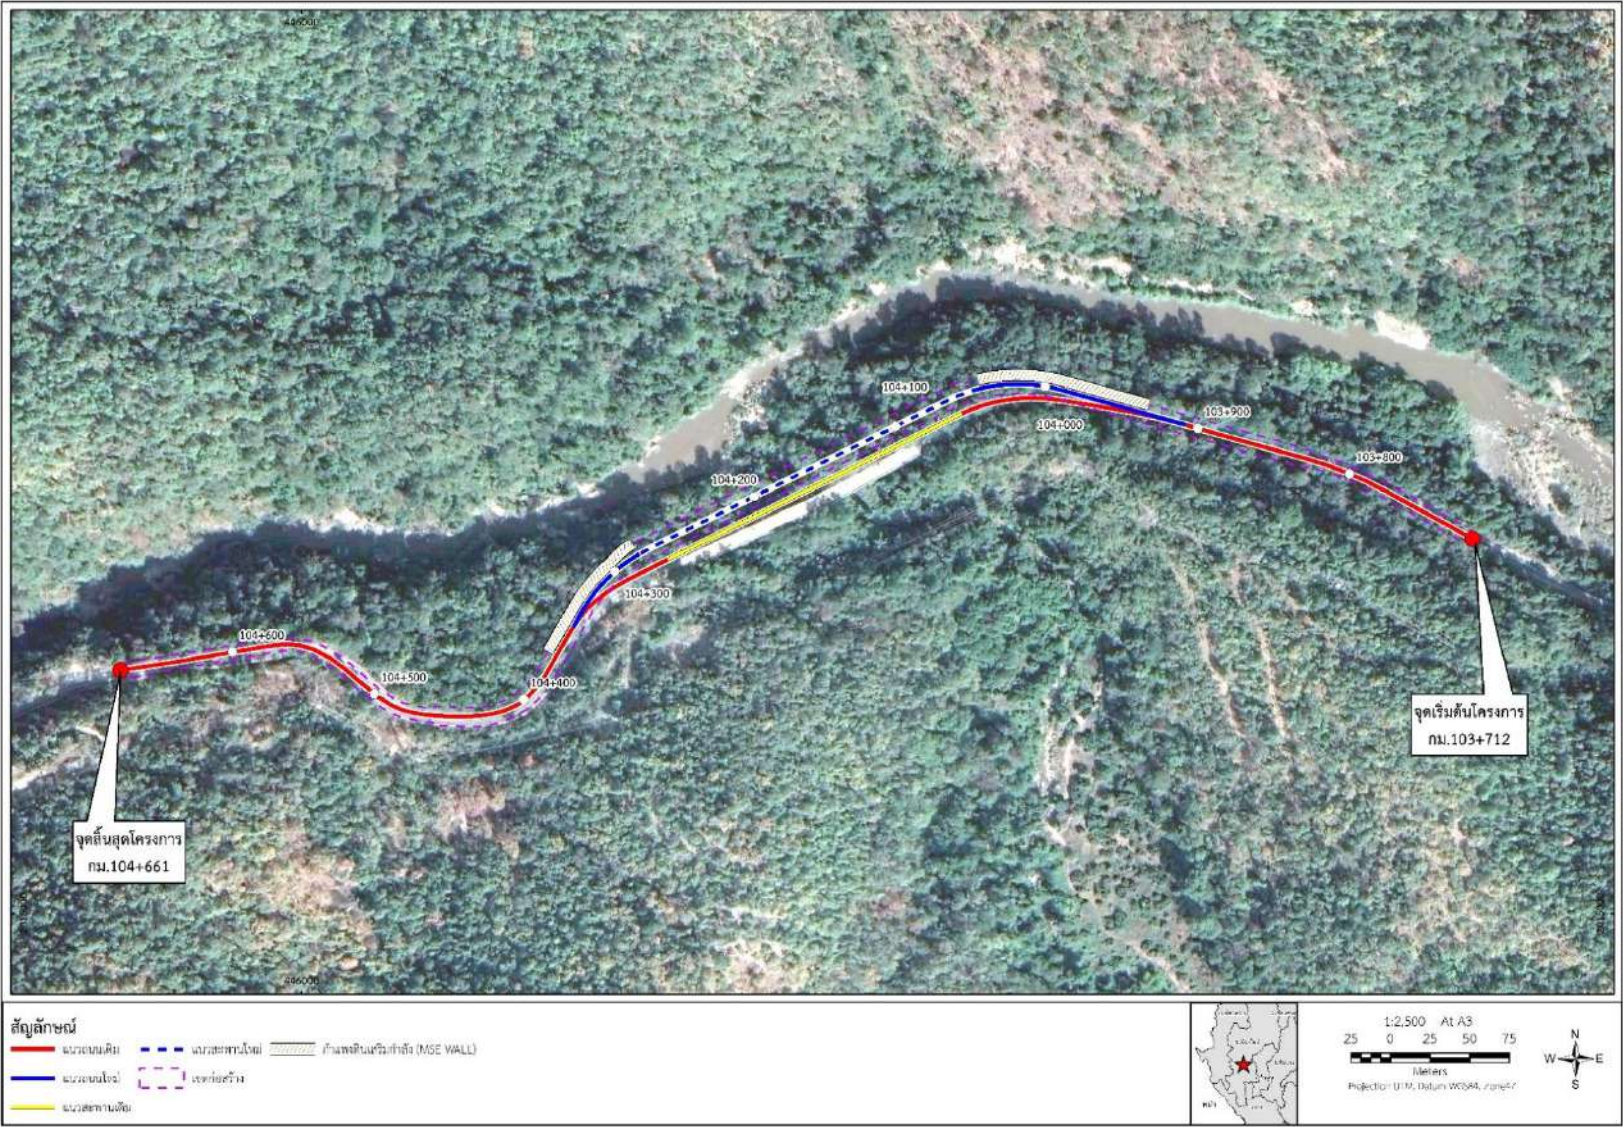
ผู้รับเหมาก่อสร้างต้องก่อสร้างกำแพงดินเสริมกำลัง (MSE WALL) ในบริเวณ กม.103+934 ถึง กม.104+047 และ กม.104+282 ถึง กม.104+369 เพื่อป้องกันการชะล้างพังทลายของดินเป็นไปตามมาตรฐานกรมทางหลวง ดังรูปที่ 6.2-3 ถึง รูปที่ 6.2-4

รูปที่ 6.2-3 ตำแหน่งติดตั้งกำแพงดินเสริมกำลัง (MSE WALL)

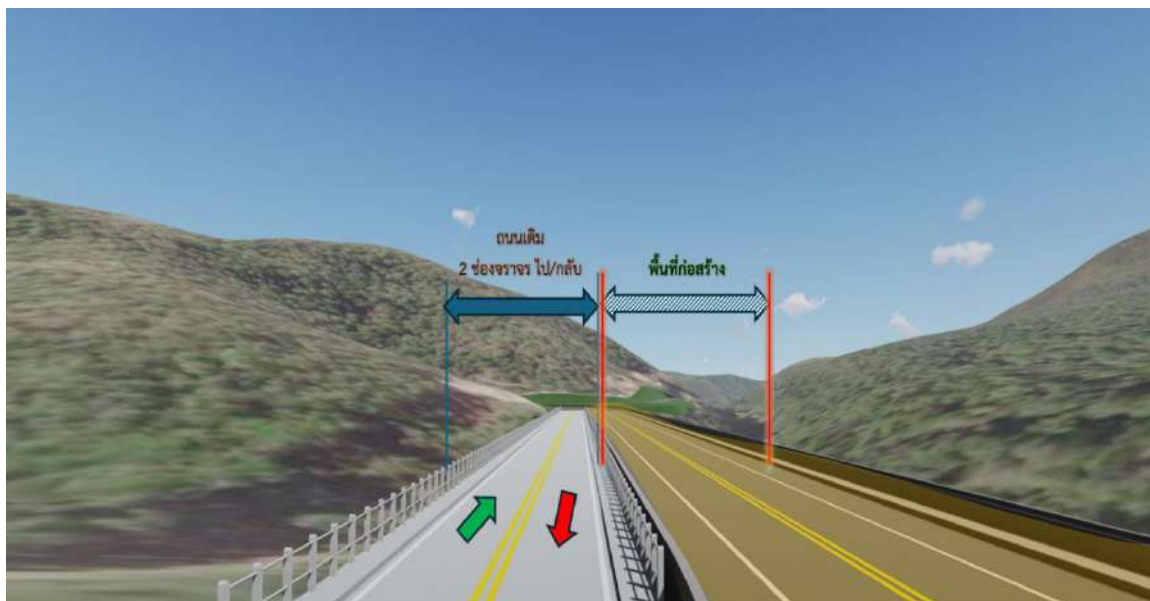
รูปที่ 6.2-15 การจัดจราจรระหว่างก่อสร้างของโครงการ บริเวณช่วงสะพาน (ต่อ)
