กรมทางหลวง  
กระทรวงคมนาคม

การประเมินผลกระทบสิ่งแวดล้อม  
ทางหลวงหมายเลข 108 สะพานแม่กลาง - บ.บ่อแก้ว จ.เชียงใหม่

การประชุมเพื่อหารือมาตรการการป้องกันและแก้ไขผลกระทบสิ่งแวดล้อม

วันพฤหัสบดีที่ 28 สิงหาคม 2568 เวลา 09.00 - 12.00 น.

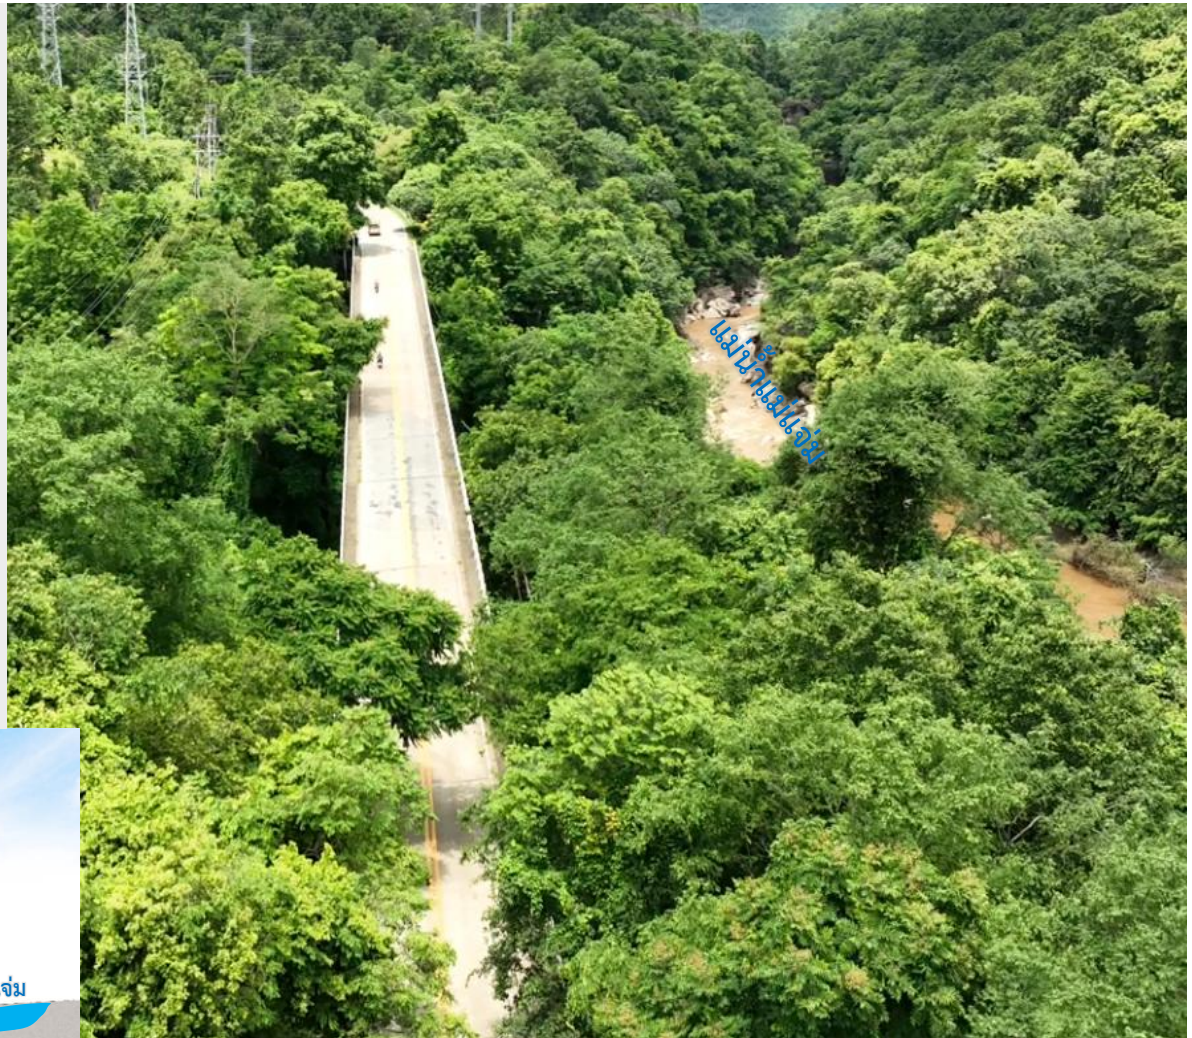
สภาพปัจจุบันสะพานข้ามลำห้วยแม่ณาเปิน  
กม.104+165 บนทางหลวงหมายเลข 108  
เป็นสะพานคอนกรีตเสริมเหล็ก ขนาด  
 $(2 \times 32) + (1 \times 21) + (1 \times 13) + (1 \times 21) + (1 \times 24) +$   
 $(2 \times 32) = 207$  ม. ขนาด 2 ช่องจราจร ไป-กลับ  
ผิวจราจรกว้าง 7.00 เมตร ทางเท้ากว้างข้าง  
ละ 1.00 เมตร ท่อลอดเป็นดินปนทราย หิน  
ก้อน ในฤดูแล้งน้ำแห้ง อายุการใช้งาน 70 ปี  
มีความชำรุดเสียหายของโครงสร้างสะพาน  
ตามสภาพและอายุการใช้งาน จำเป็นต้องมีการ  
ก่อสร้างสะพานใหม่ทดแทน

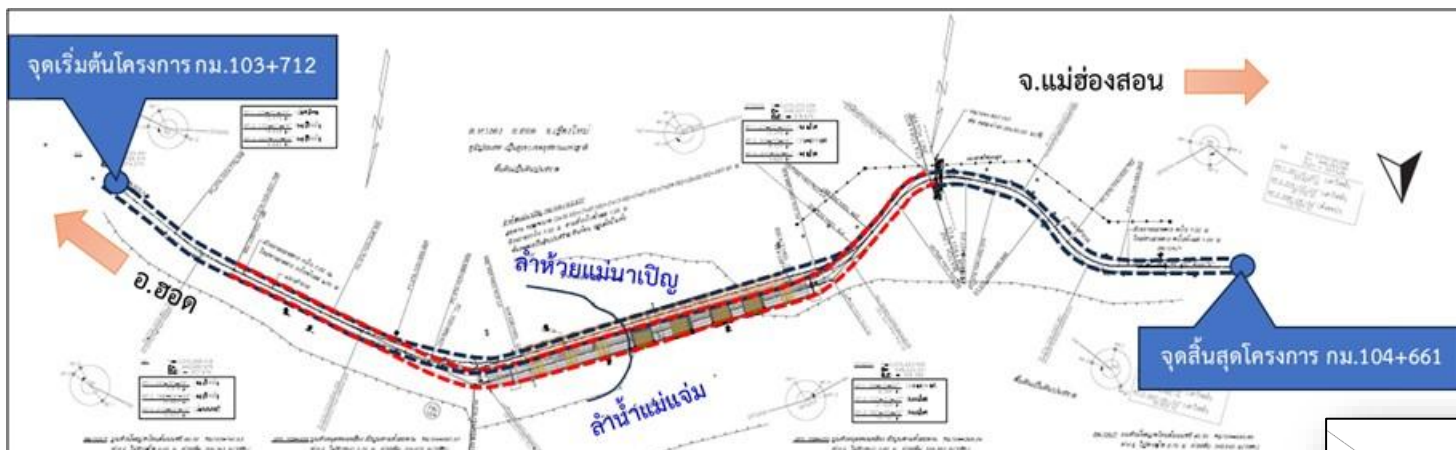
## งานออกแบบกำแพงดินเสริมกำลัง

ตำแหน่งติดตั้งกำแพงดินเสริมกำลัง (Mechanically Stabilized Earth Wall)

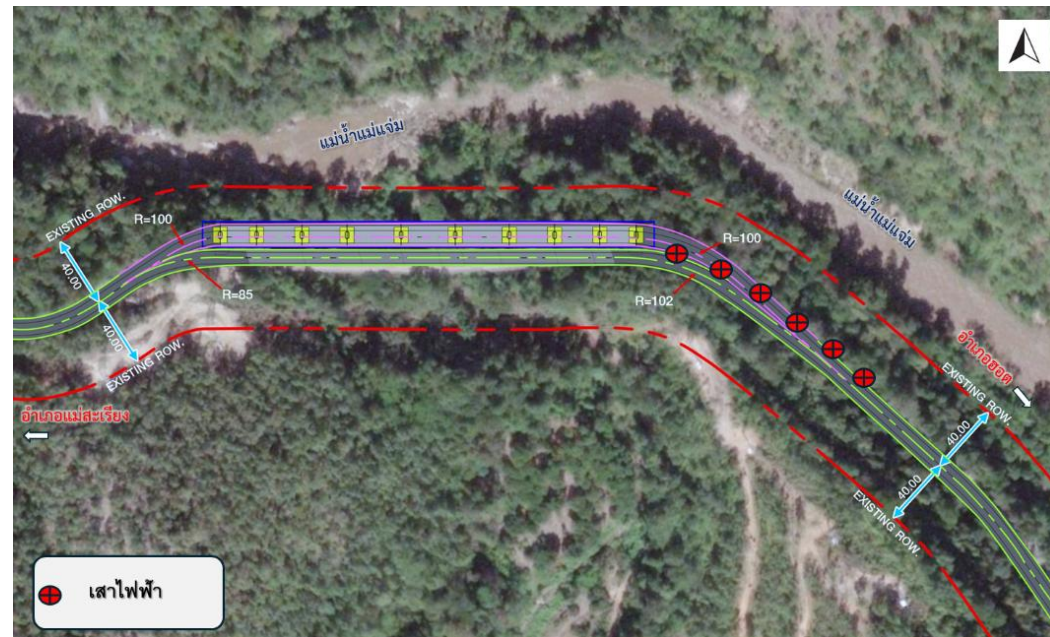
แนวทางหลวงหมายเลข 108 บริเวณพื้นที่ศึกษาโครงการ  
มีตำแหน่งของเสาไฟฟ้าไฟฟ้าขนาดแรงดัน 22 kV จำนวน 6 ต้น ของการไฟฟ้าส่วนภูมิภาค สาขาอำเภอฮอด

การรื้อย้ายเสาไฟฟ้า ส่งผลให้มีการงดใช้บริการชั่วคราวไม่เกิน 6 ชั่วโมง/ครั้ง  
ผลกระทบทางลบระดับต่ำ
